② 熱処理浸炭炉の種火(ブタンガス)削減(※2)

◆ 改善事例

動力計冷却水汚泥対策、水質改善

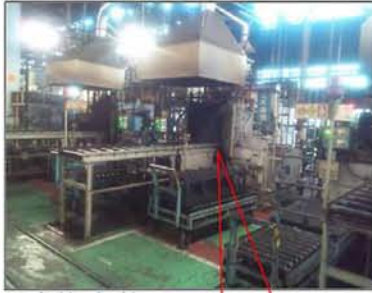
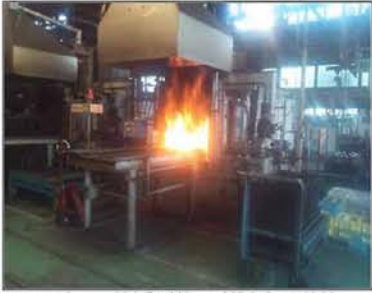
| パイロットバーナーとフレイムカーテンの役割 | | 2/ |

| パイロットバーナーとフレイムカーテンの役割 | | 2/ |
|---|--|---|
| <p>B7 浸炭炉 出口側</p> <p>出口 カーテンバーナー パイロットバーナー</p> | <p>フレイムカーテン着火(浸炭済ワーク排出時のみ着火)</p> <p>パイロットバーナーは、フレイムカーテンを着火させるための「種火」の役割を果たしており、全浸炭炉に取り付けられている。 フレイムカーテンはパイロットバーナーの直下に設置されたカーテンバーナーから噴き出す炎の事を指し、浸炭済ワークを排出する時に炉内に空気が入らないよう、出口を「炎のカーテン」で遮るようになっている。</p> | |

熱処理浸炭炉の出口扉には、パイロットバーナー(種火)が設置されており、長期連休を除き燃焼し続け、燃料であるブタンガスを使用している。

パイロットバーナーに間欠着火装置を取付け、ブタンガスの使用を削減する。既存設備設置は初めて。
CO₂: 38トン/年(6基)

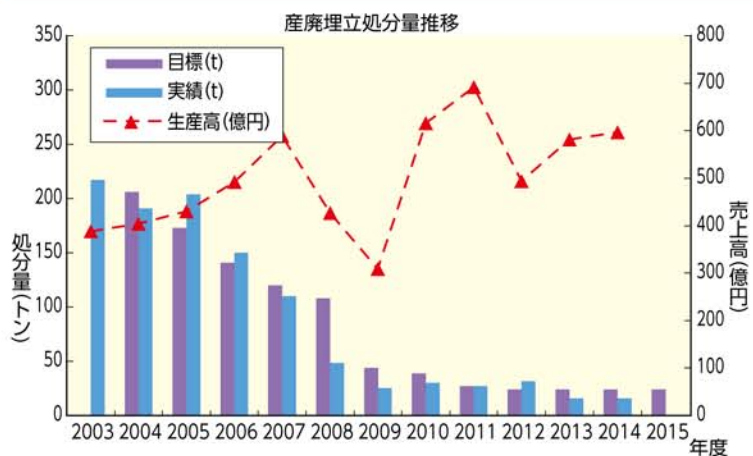
廃棄物削減

2014年度は過年度より進めてきた分別収集による再資源化及び有価物化より、目標過達となりました。

又、ゼロエミッション率(埋立処分量/総発生量)は、2013年度より目標を見直し、1%⇒0.5%以下と厳しい設定に対して、0.09%と達成させることができました。

更に2013年度より着目した廃棄物総発生量/生産高の削減も、2012年を基準とした目標を達成させることができました。

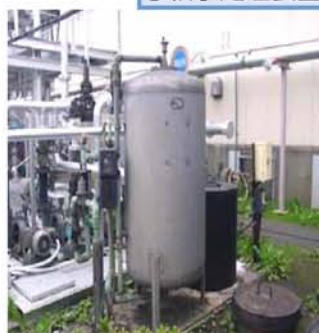
①軟水処理装置

- 軟水処理装置：冷却水中のカルキ分を除去。
- 水処理装置：水を高分子化し汚れを取る、イオン状シリカ除去、殺菌。
- セパレータ(遠心分離式)：冷却水中の微小な埃、砂を分離、採取。

- 地下水使用の為、冷却水路にカルキが析出堆積し、動力計過熱を引き起こす。
- クーリングタワー内の埃等が冷却水中に混ざり循環、FILTERの詰まりが発生し、動力計保護のため頻りに清掃している(ほぼ毎日)。

- 環境に配慮し「薬剤を一切使わない」対策を目指し実践。
- 軟水処理では除去不能なイオン状シリカも除去出来た。殺菌効果も有り、地下水槽やクーリングタワー内に藻や緑系生物も無くなった。
- 水資源及び動力計O/H・清掃頻度削減(経費削減)
